Orgeln des Stiftes Lilienfeld

Generalsanierung der Hradetzky Orgel

Michael Walcker-Mayer

Abschlussbericht über die Generalsanierung der Hradetzky-Orgel der Stiftsbasilika Lilienfeld

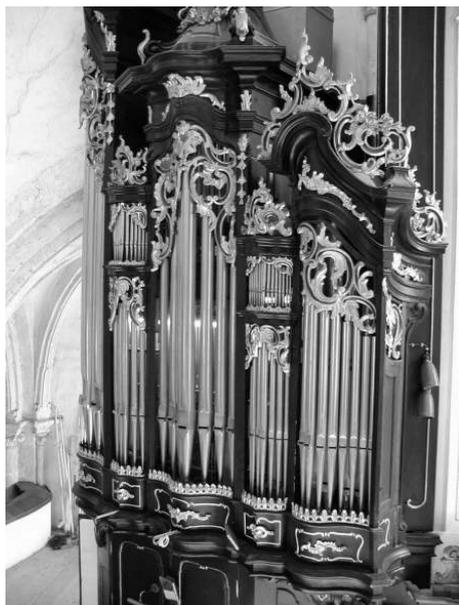
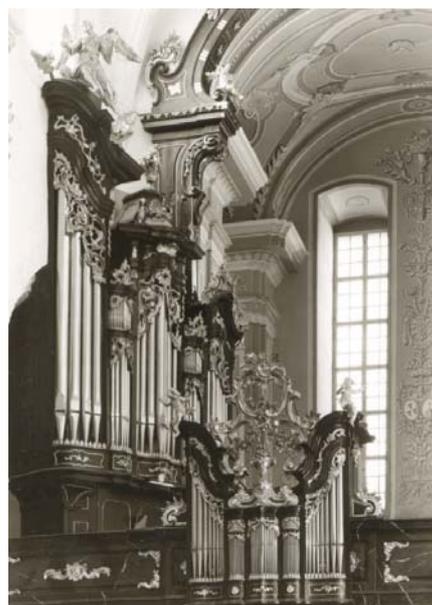
01.0 Die Orgel ist verschmutzt, wodurch die Intonation und Stimmung beeinträchtigt sind. Insbesondere viele Zungenpfeifen sind instabil und müssen in der Werkstatt überholt werden, sodaß die Intonation und Stimmung längerfristig anhält.

Trompete	16'	b1 + c3-g3	schlechte Intonation
Trompete	8'	gis2	labile Ansprache
Dulzian	16'	gis2 + g1	schlechte Intonation
Krummhorn	8'	komplett	nacharbeiten
Schalmei	8'	komplett	nacharbeiten
Prinzpal	16'	C-H + dis°	schlechte Ansprache
Trompete	8'	C	unruhige Intonation
Subbaß	16'	komplett	sehr verstimmt und unausgeglichen

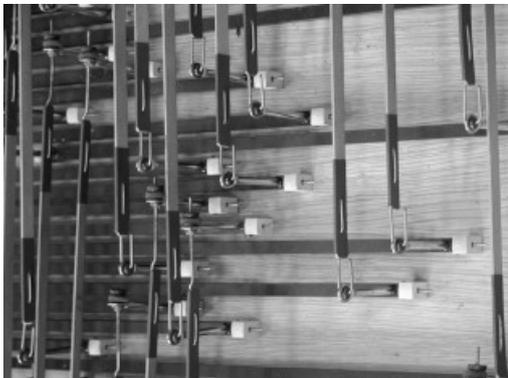
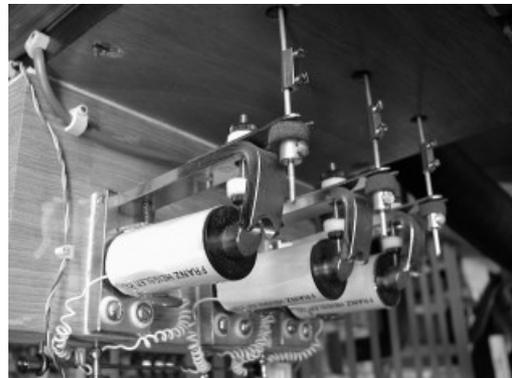
06.0 Die Spieltraktur, insbesondere im gekoppelten Zustand der Manualkoppeln, läßt zu wünschen übrig. Der notwendige Tastenanschlagdruck macht ein virtuoseres Spiel unmöglich.

Tastengang	C	Mit Koppel	c°	Mit Koppel	c1	mit Koppel	c2	Mit Koppel	c3	Mit Koppel
III	10,5-9	230		180		170		150		130	
II	10,5-9,5	160	400	170	320	170	270	140	270	150	270
I	12-10	260		180		140		120		100

Die bestehenden Wellenbretter besitzen außerdem nur dünne (10 - 11 mm Durchmesser) Aluminiumwellen, welche sich bei einer Länge von 60 cm verwinden, d.h. Leerspiel entsteht. Auch deren Kunststoff-achsen sind ausgespielt. Daher müssen die Wellenbretter mit Massivstahlwellen, deren Achsen in Kasimirtuch laufen und mit Holzlager stabilisiert sind, komplett ausgetauscht werden.

Um eine druckpunktbetonte, artikulierende und leichte Spielbarkeit zu erreichen, ist es notwendig, die komplette, direkte Spiel-traktur, jedes einzelne Gelenk und die Achsen an den Winkeln zu überprüfen.

Aufgrund der schlecht berechneten Hebel des jetzigen Spieltisches, raten wir, einen komplett neuen Koppelaufbau incl. Manualtasten einzubauen. Der Tastendruck bei gekoppeltem Zustand wird dadurch erheblich reduziert.

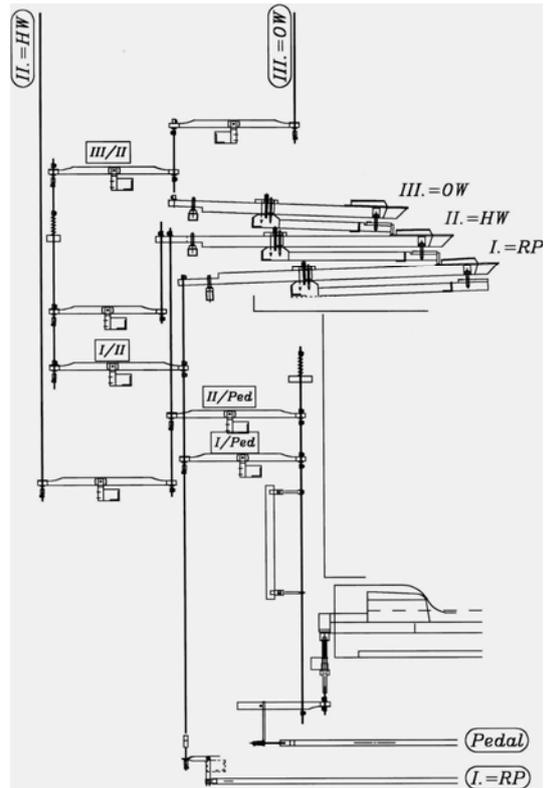
Die jetzt gekonterte Traktur muß über zusätzliche Trakturspanner stabilisiert, und die Kontierungen entfernt werden. Bei gekontertem Zustand wird zuviel Masse bewegt, und somit auch Kräfte hierfür benötigt.
